***Rapport de base sur l'état des sols et des eaux  
souterraines prévu par la Directive IED  
Site SUEZ RV Energie de Montauban (27)***

***Préparé avec le concours de BUREAU VERITAS EXPLOITATION  
Agence de TOULOUSE  
12 rue Michel Labrousse -Bâtiment 15 - BP 64797  
31047 Toulouse Cedex 1***

# Rapport de base sur l'état des sols et des eaux souterraines du site SUEZ RV Energie de Montauban (82)

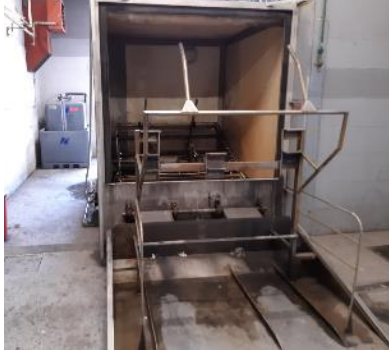
Une fois les GRV vidés, le personnel les nettoie et les désinfecte intérieurement et extérieurement à l'aide d'un laveur automatique qui pulvérise un biocide.

Laveur GRV DASRI

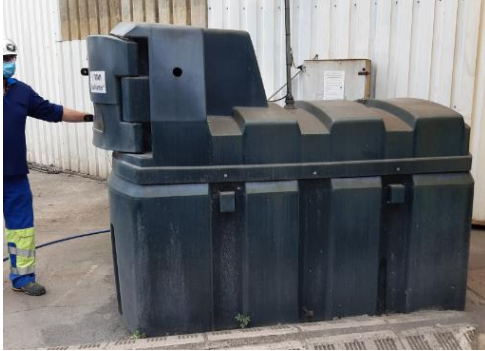
- ✓ d'une cuve aérienne double enveloppe de gasoil pour les équipements (chariots, ..)

Cuve de gasoil

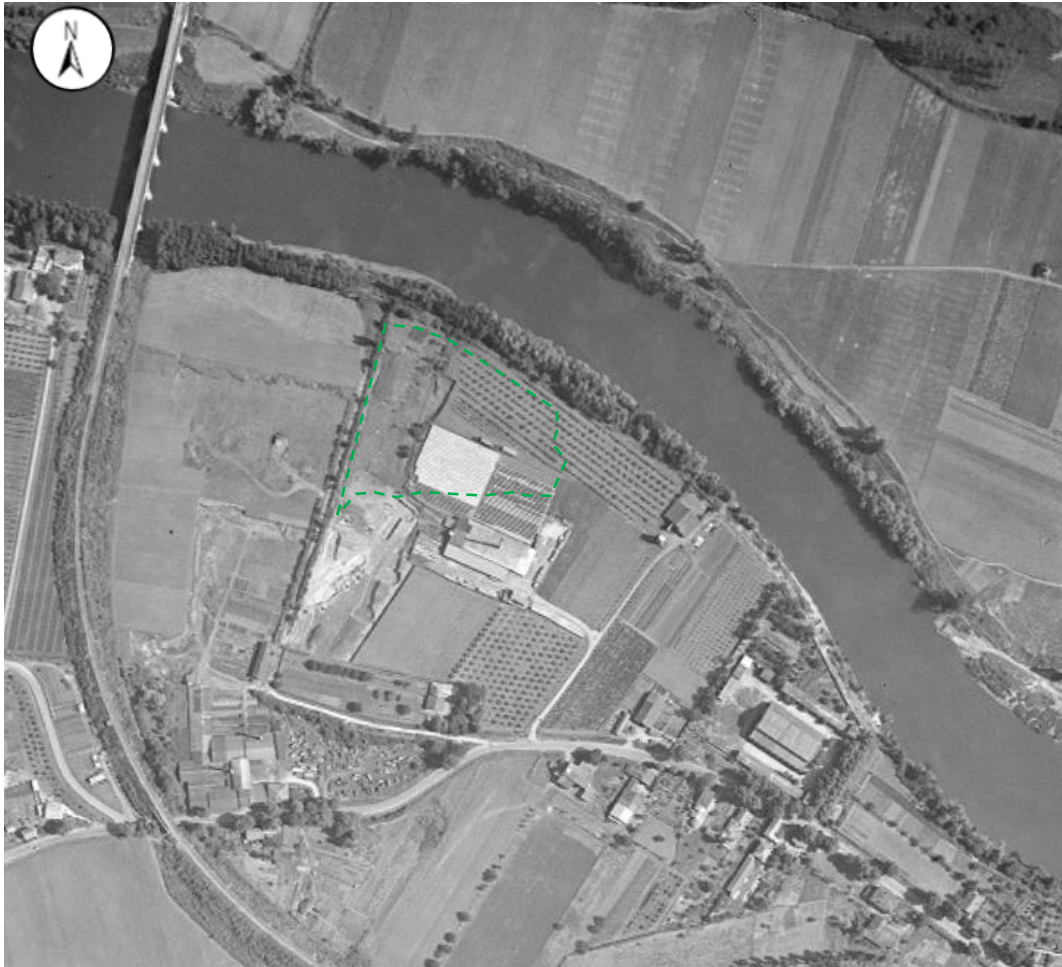
Cliché : C94PHQ3621\_1942\_MONTAUBAN\_0009

Le site actuel de SUEZ RV Energie ainsi que l'activité IED sont occupés par des cultures arboricoles et maraichères et des champs.

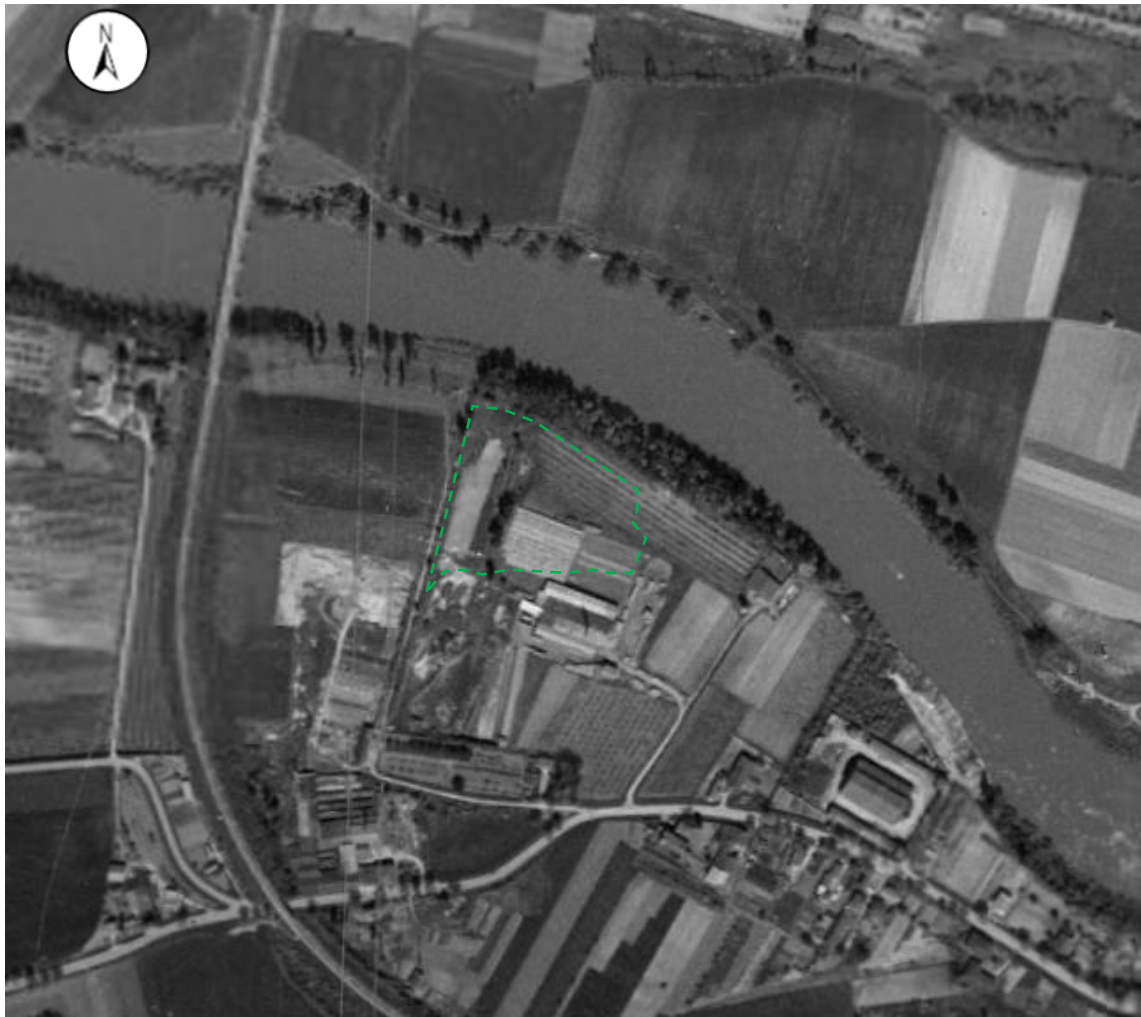
Cliché : C1741-0011\_1950\_F1741-2041\_0248

Pas de changement par rapport à 1942 si ce n'est des signes de terrassement dans la partie Ouest du site.

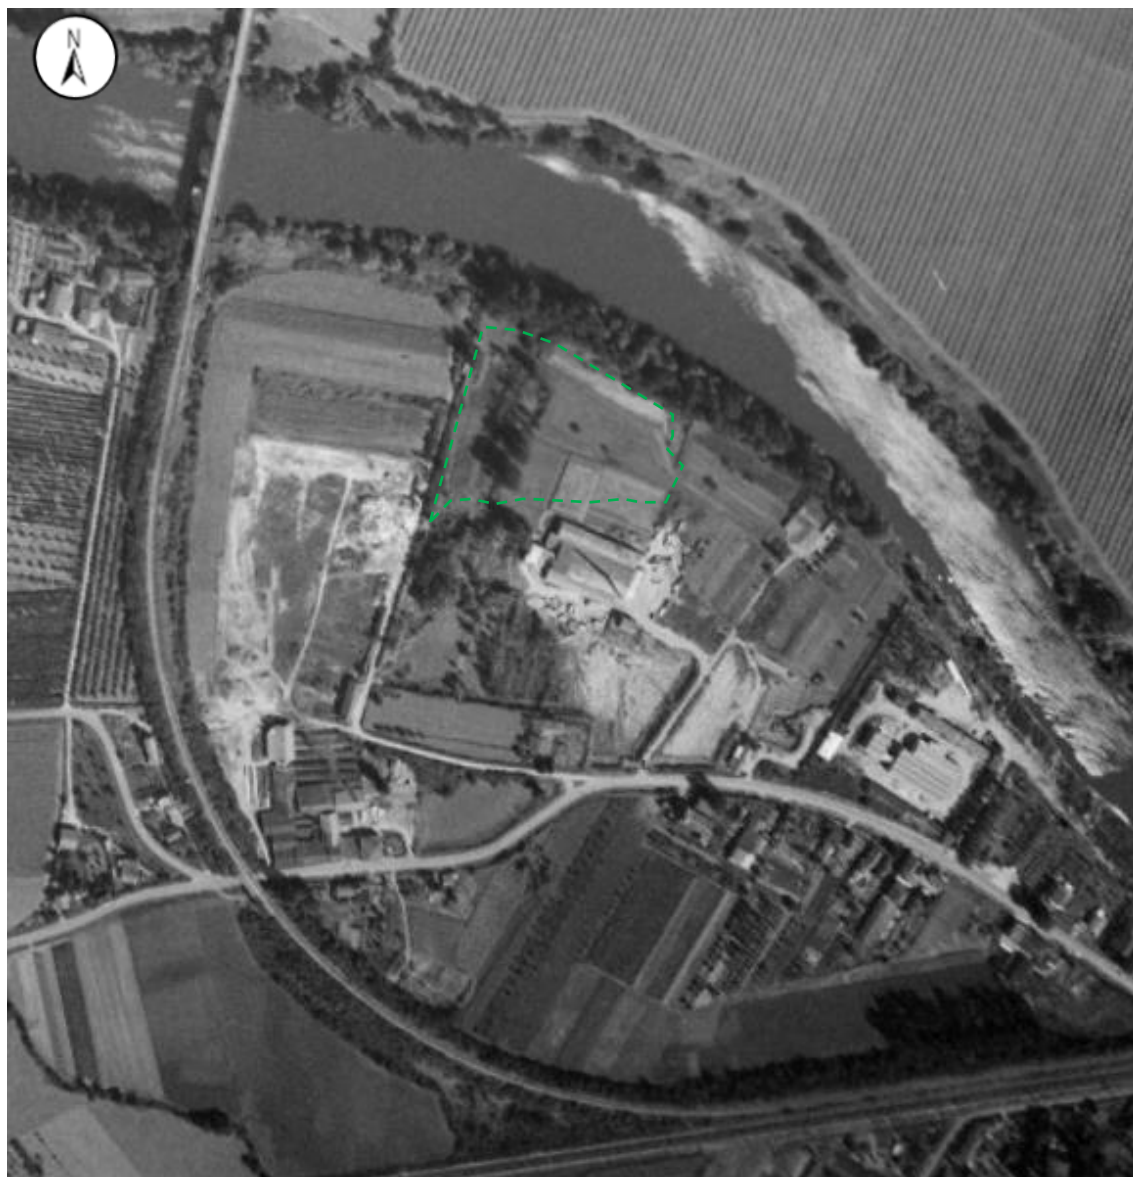
Cliché : C1938-0091\_1958\_FR122\_0632

Pas de modification notable au niveau de la zone d'étude

Pas de modification notable de l'environnement si ce n'est des traces de terrassement au Sud-Sud-Est du bâtiment industriel voisin.  
Agrandissement du bâtiment situé au droit des établissements COOPORC 82

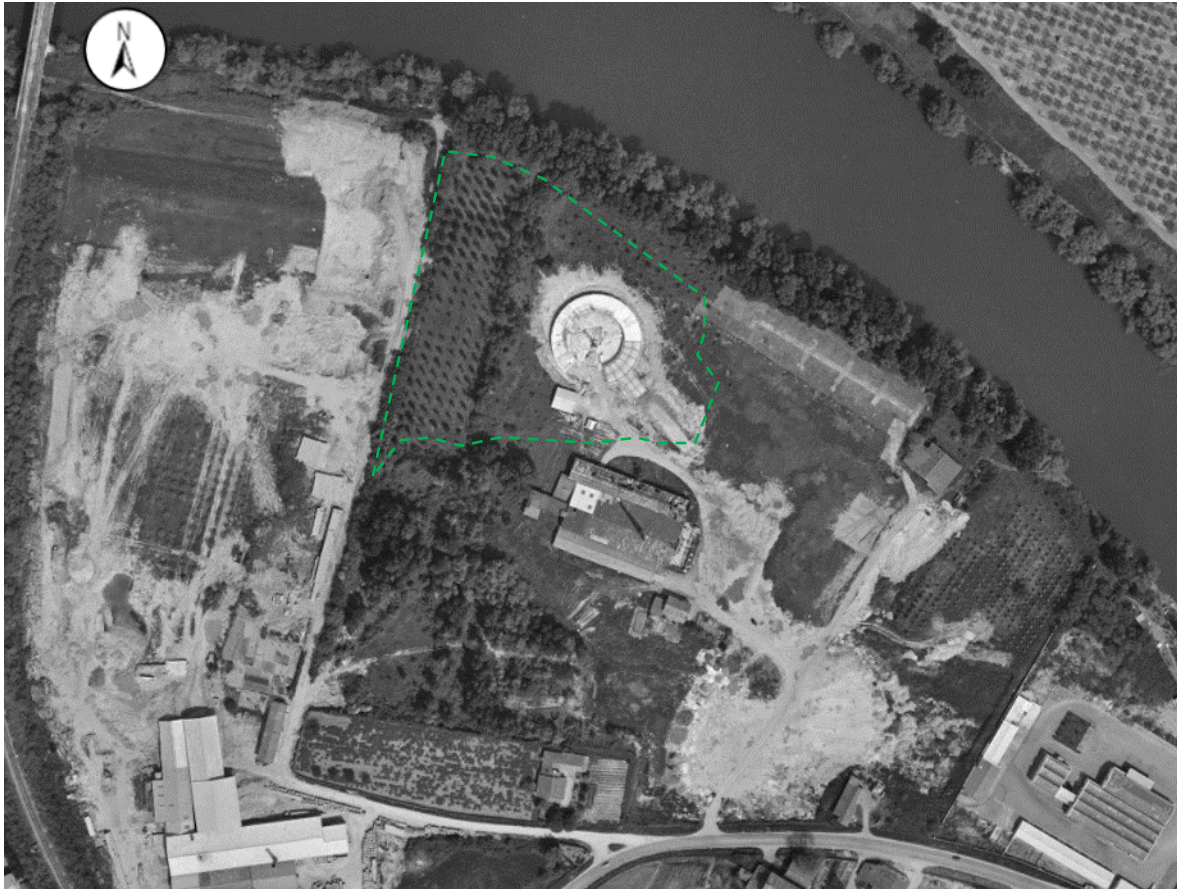
Bâtiment circulaire en cours de construction. Ce bâtiment semble, dans le positionnement et dans la forme correspondre à l'actuel bâtiment de l'incinérateur.

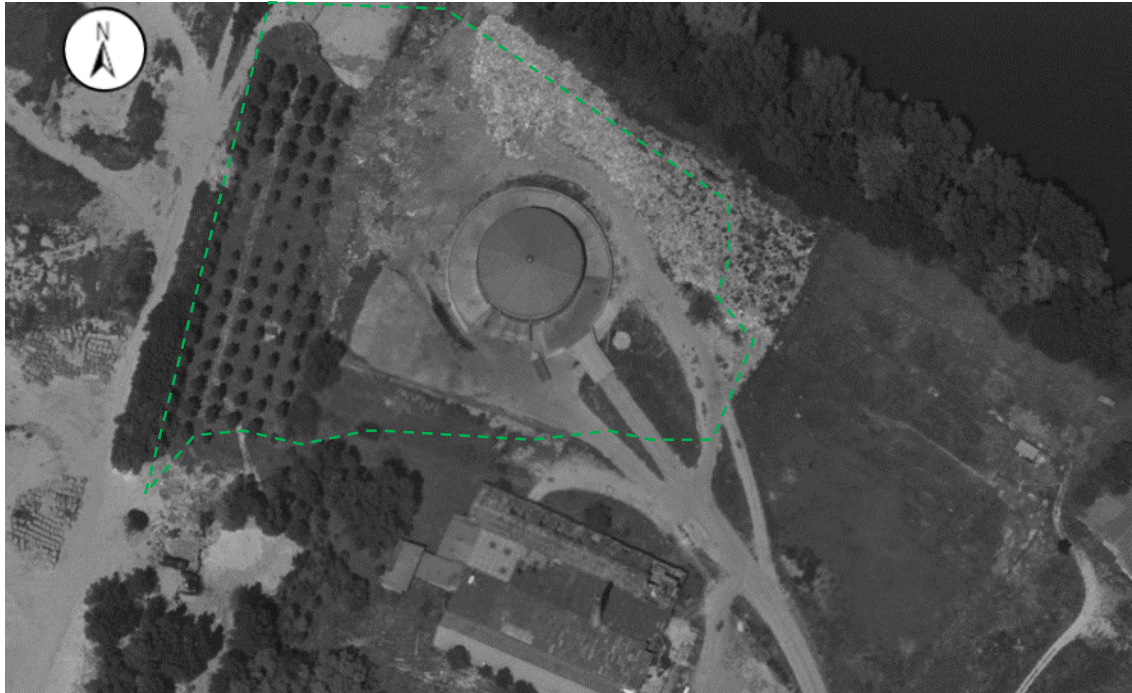
Cliché : C2041-0161\_1968\_CDP5559\_8139

Le bâtiment circulaire est construit (visible également sur la photographie de 1966). On remarque des dépôts en vrac dans la partie Nord du site (potentiellement des déchets).

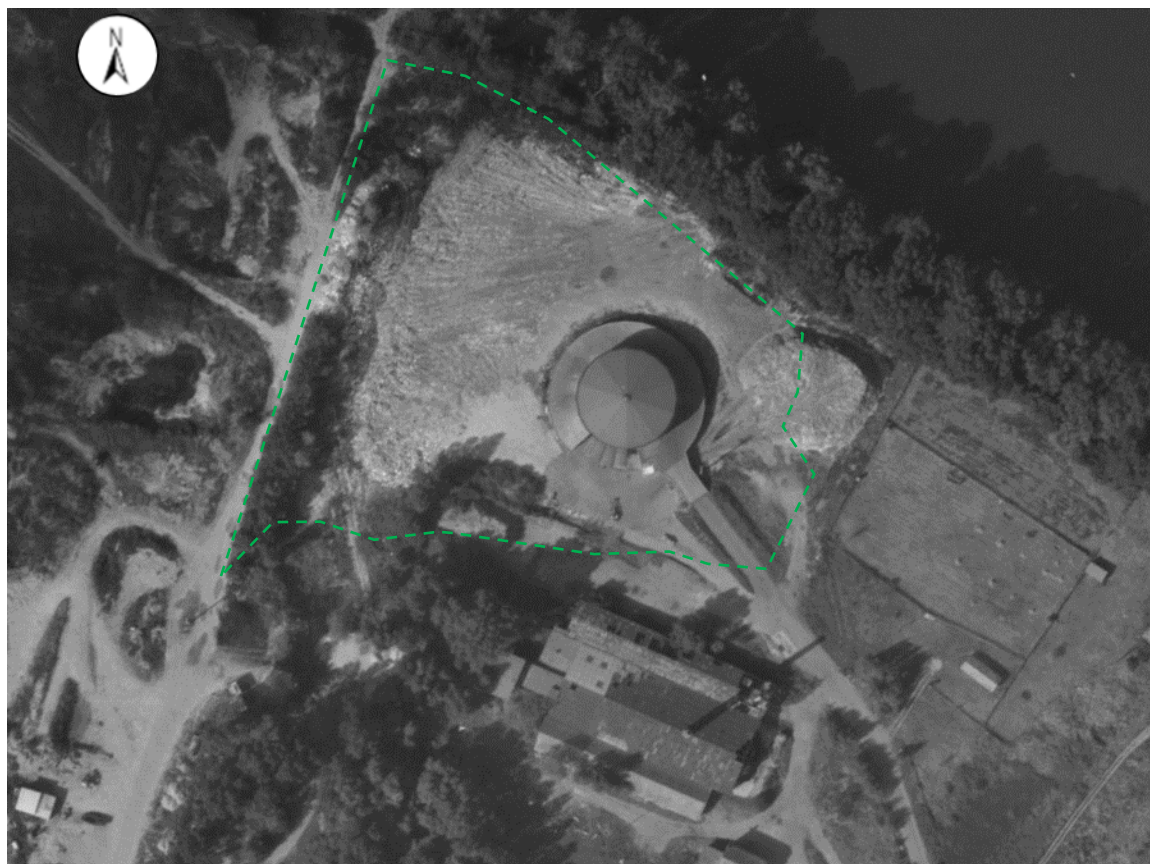
Cliché : C2041-0181\_1971\_CDP6387\_5409

On remarque que les déchets présents dans la partie Nord du site ont été déplacés vers la partie Ouest du site (les traces des engins des bulldozers ayant repoussés ces déchets sont clairement visibles).  
Stockage important de déchets dans la partie Nord-Ouest du site

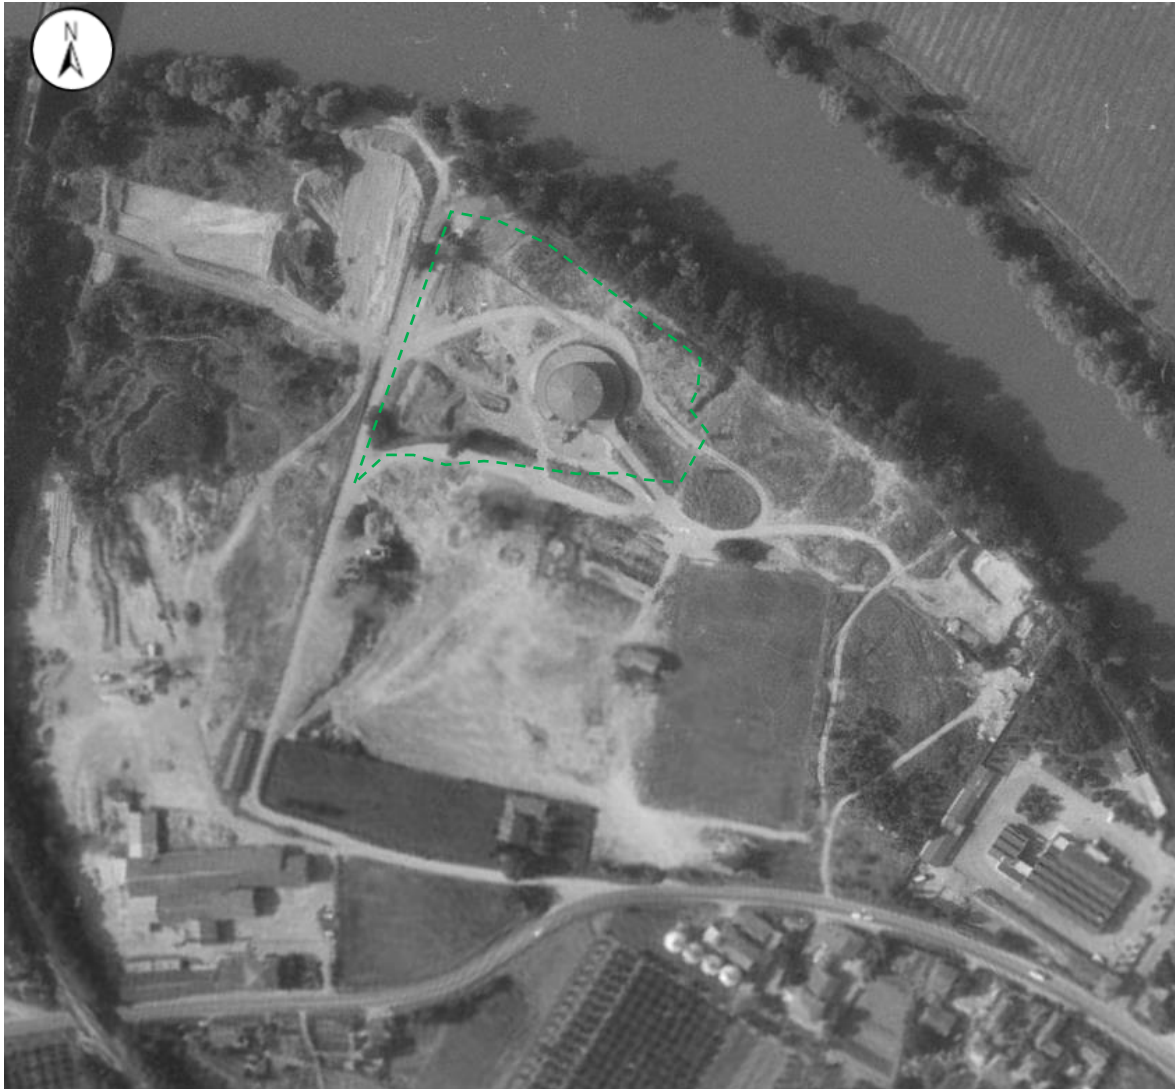
Trace de terrassement au droit de la zone d'étude ; Des signes de remblais sont visibles dans le coin Sud-Ouest du site d'étude. Des voies d'accès apparaissent.

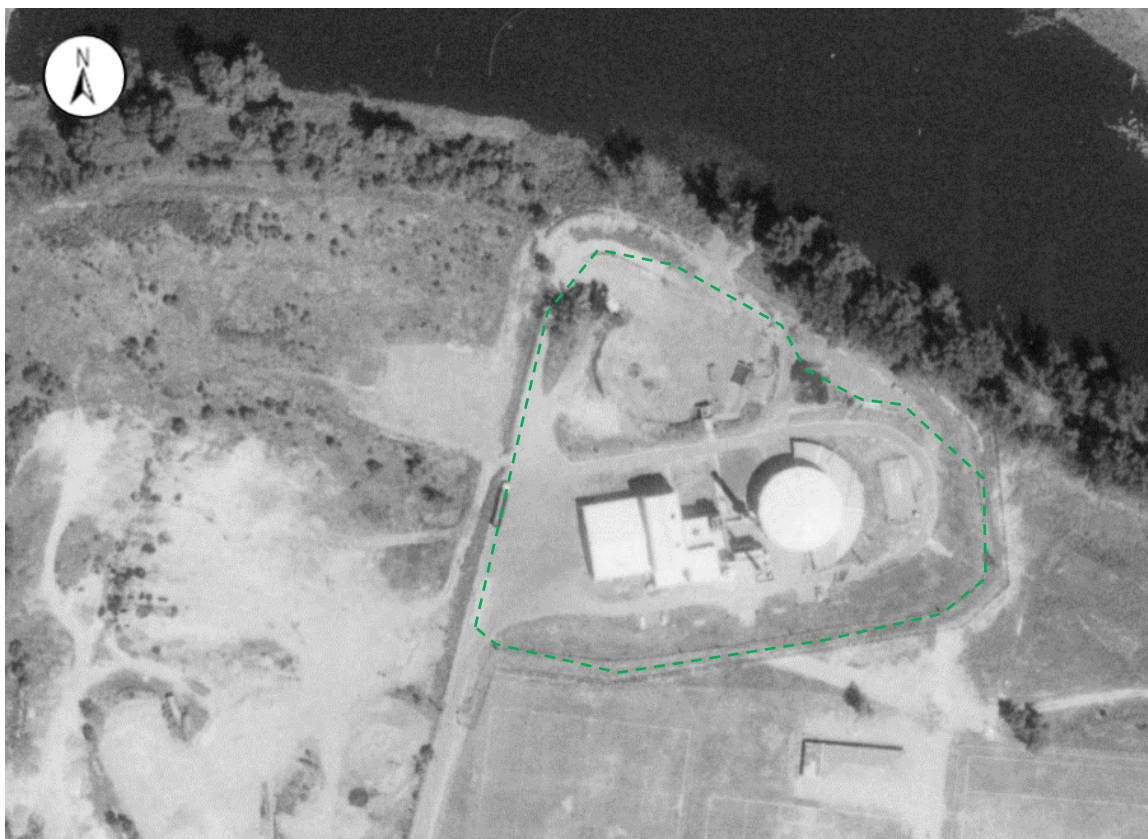
Cliché : C2037-0011\_1987\_IFN46-82\_0674

Le bâtiment abritant l'installation IED actuelle est construit. La partie Sud-Ouest du site semble avoir été imperméabilisée. La zone où sont actuellement stockés les mâchefers est visible.

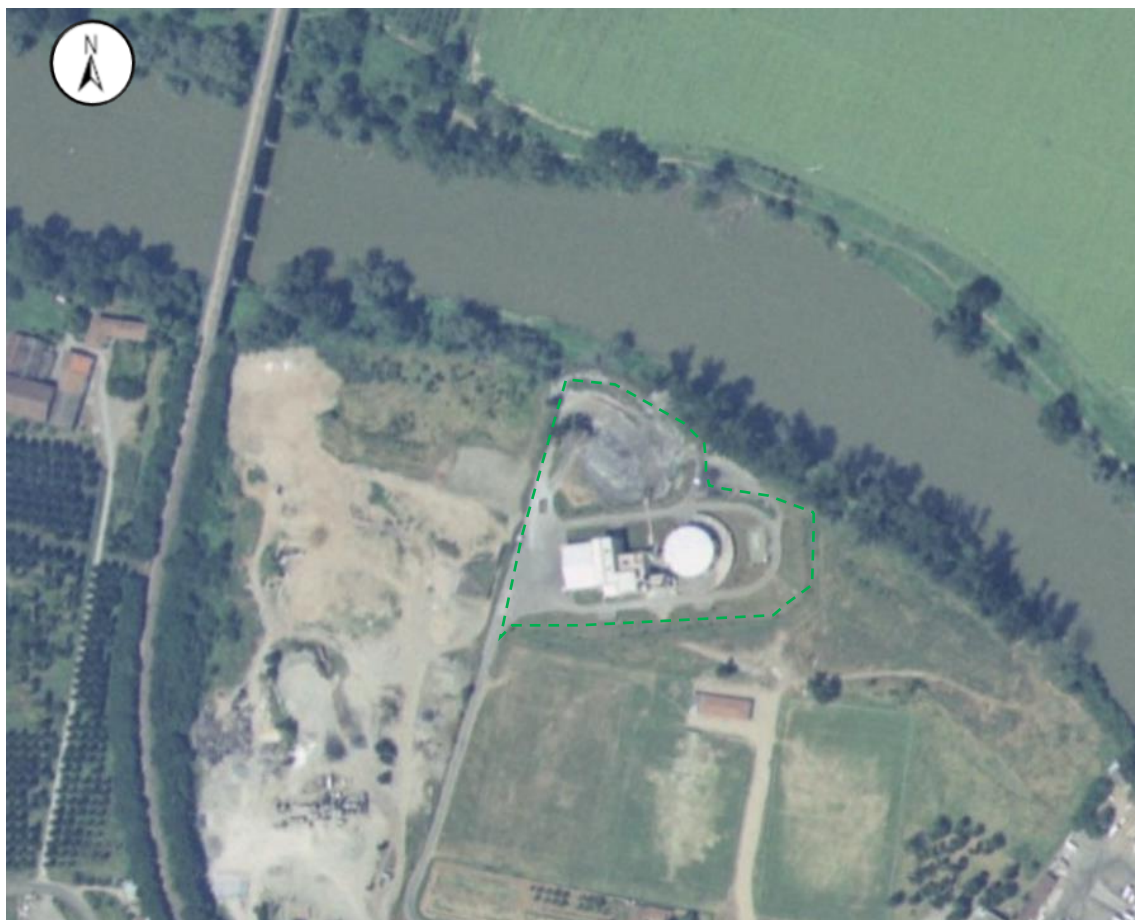
Cliché : C2844-0622\_1988\_ESS198\_0008

Le site est pratiquement dans sa configuration actuelle à l'exception de la zone de stockage des mâchefers et la zone DASRI qui n'est pas encore construite.

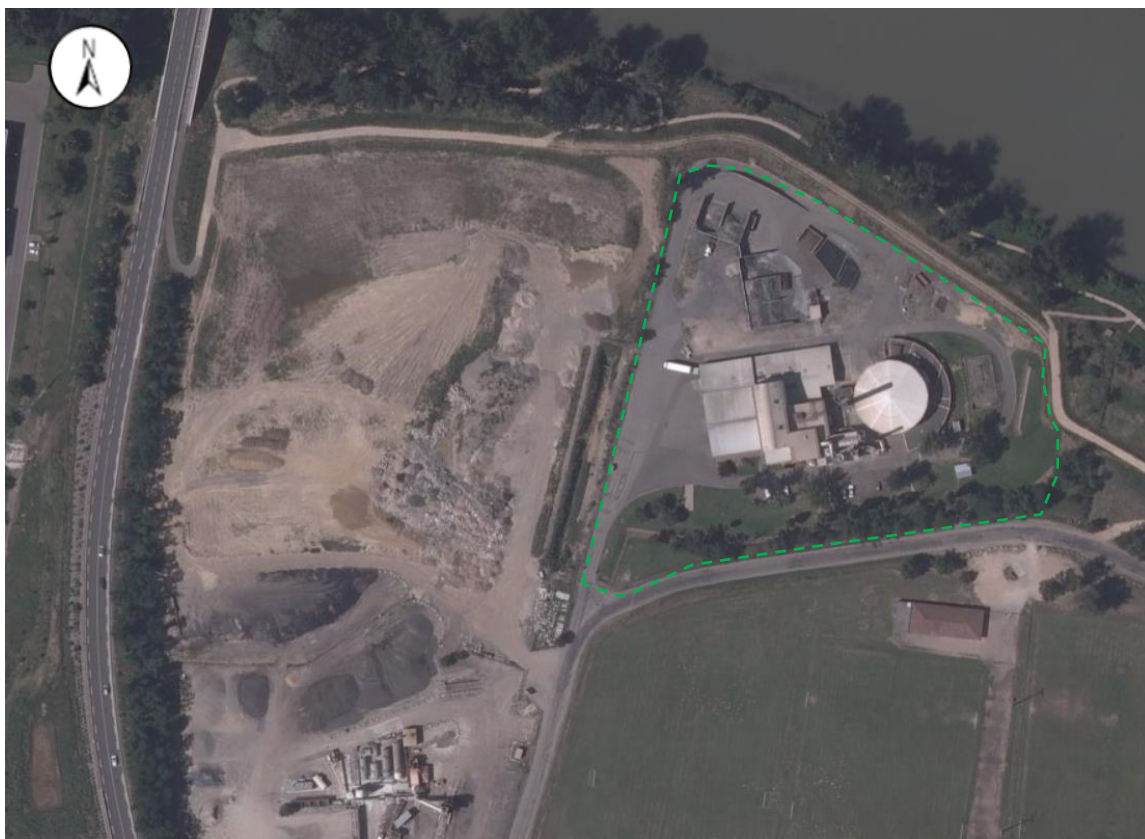
Cliché : CP10000021\_FD82x17\_02001

Aménagement de la zone de stockage des mâchefers avec la création de box de stockage.  
Imperméabilisation des terrains de cette zone.  
Extension du bâtiment au Nord (actuelle zone DASRI).  
Le site est désormais dans sa configuration actuelle.

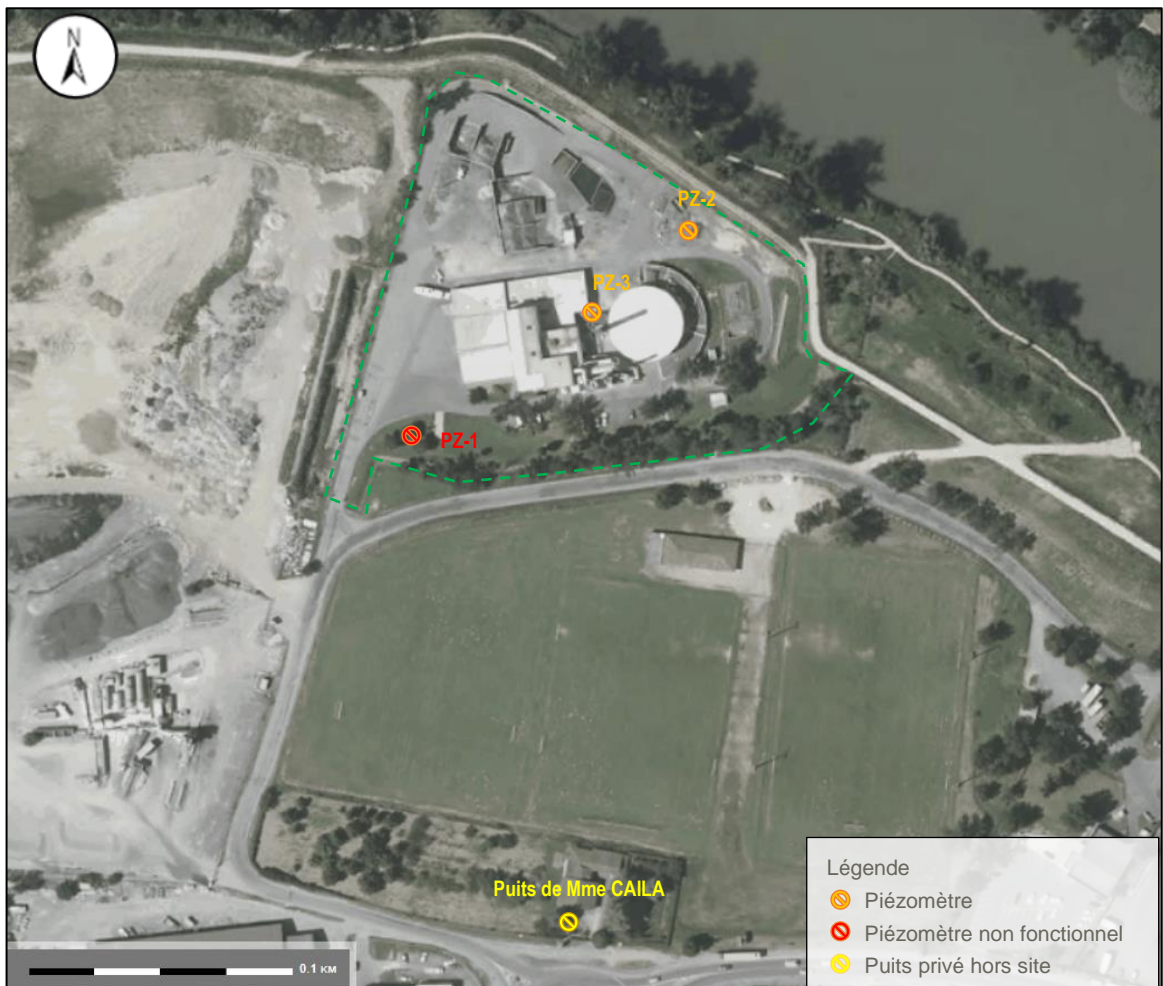
Figure 12: Localisation des piézomètres au droit du site SUEZ RV Energie

Le site dispose de 3 piézomètres pour la surveillance de la qualité des eaux souterraines. Néanmoins, il apparaît à la lecture des rapports de surveillance de la nappe que le piézomètre amont PZ-1 n'est plus fonctionnel. Un puits, présent au niveau d'une habitation privée est échantillonné afin d'évaluer la qualité des eaux souterraines en amont du site.

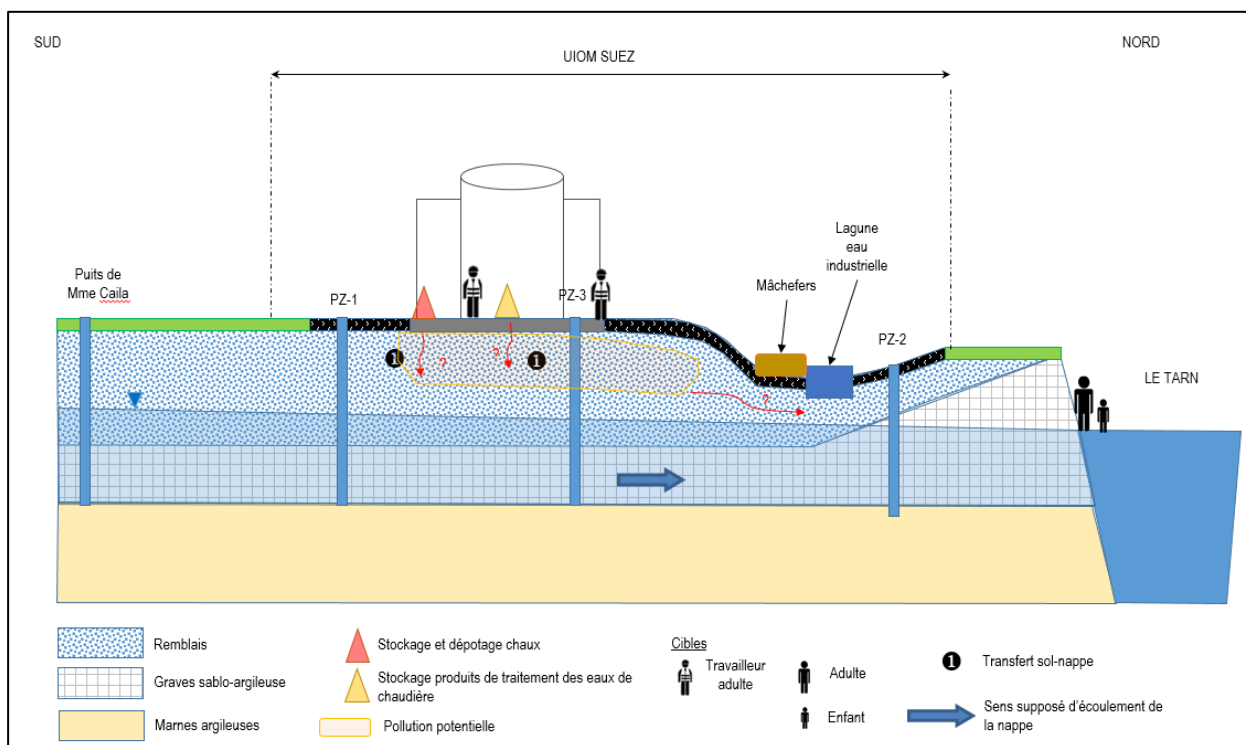
Figure 19 : Schéma conceptuel initial (Echelle non respectée)

- ✓ Les sources de pollution identifiées ;
- ✓ Les différents milieux de transfert et leurs caractéristiques ;
- ✓ Les enjeux à protéger.

Ces relations sont précisées dans le Schéma conceptuel établi par Bureau Veritas et détaillé ci-dessous.
